## Монтаж и обслуживание

Автомобильные приводные ремни

# optibelt ZRK зубчатые ремни

# optibelt RBK Поликлиновые ремни

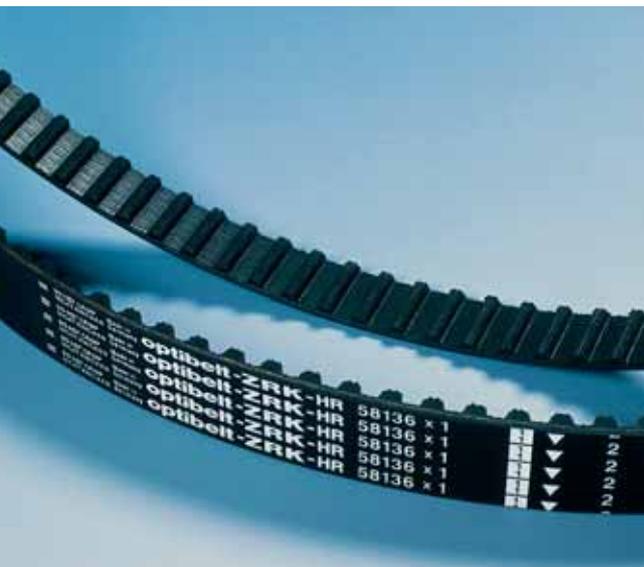
## Структура

- 1 Наружный слой из износостойкой полихлоропреновой смеси
- 2 Корд из стекловолокна, прочный на растяжение
- 3 Зубья из износостойкой полихлоропреновой смеси
- 4 Защитная ткань из прочного на срез полиамида

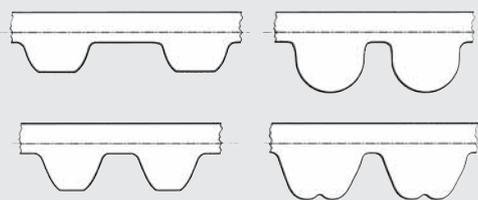
## Виды профиля

**Optibelt ZRK** был специально разработан для привода газораспределительного вала в автомобилях.

Профили и конструкции ремней были разработаны для оптимальной передачи мощности при долгосрочной работе ремня и при высоких нагрузках.

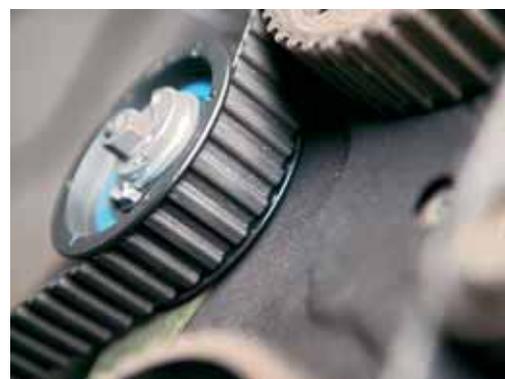
- Высокий КПД
- Передача мощности без проскальзывания
- Максимальный срок службы
- Высокая износостойкость
- Не требует техобслуживания
- Устойчивость к высоким, низким температурам и маслам
- Высокая прочность корда

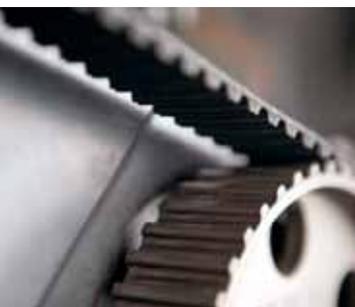
## Состояние ремня

**Повреждение наружного слоя ремня**  
Обводной ролик  
Натяжной ролик  
Постороннее тело

**Износ профиля зуба**  
Зубчатый шкив  
Приводные агрегаты  
Постороннее тело  
Несоосность шкивов

**Надрывы/Трещины**  
Зубчатый шкив  
Приводные агрегаты  
Постороннее тело  
Несоосность шкивов

**Износ граней**  
Несоосность шкивов  
Борт шкива

**Загрязнение**  
Недостаточная герметичность системных компонентов в двигателе.

**Шум при работе**  
Натяжение  
Приводные агрегаты  
Несоосность шкивов  
Обводные и натяжные ролики

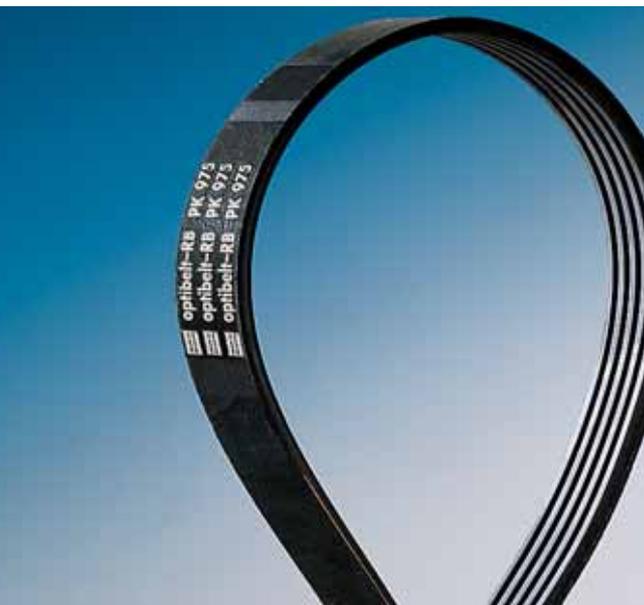
## Структура

- 1 Наружный слой из износостойкой полихлоропреновой резиновой смеси
- 2 Корд из слаборастяжимой полиэстры
- 3 Облегаемая корд полихлоропреновая резиновая смесь
- 4 Основание из полихлоропреновой резиновой смеси

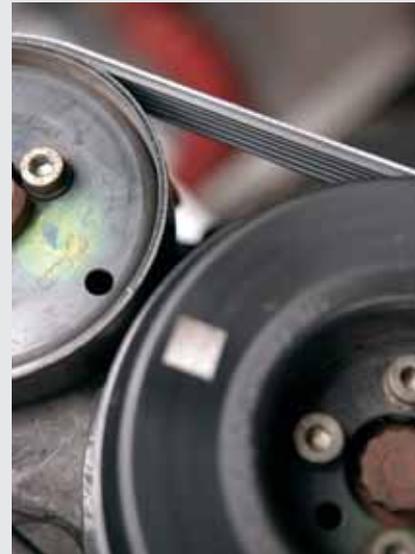
### Устранение

1. Устранить негерметичность, заменить ремень.

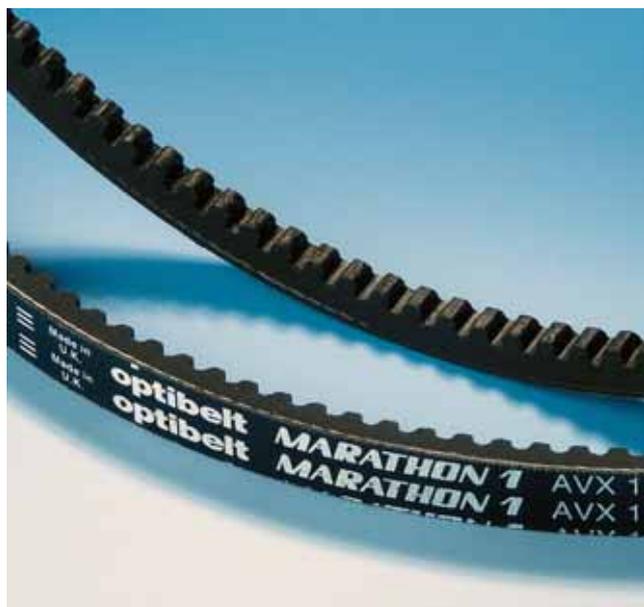
optibelt MARATHON 1

Структура:

- 1 Наружный слой
- 2 Слаборастяжимый корд из полиэстры
- 3 Облегаемая корд полихлоропреновая резиновая смесь
- 4 Полихлоропреновая резиновая смесь с поперечно расположенными текстильными волокнами

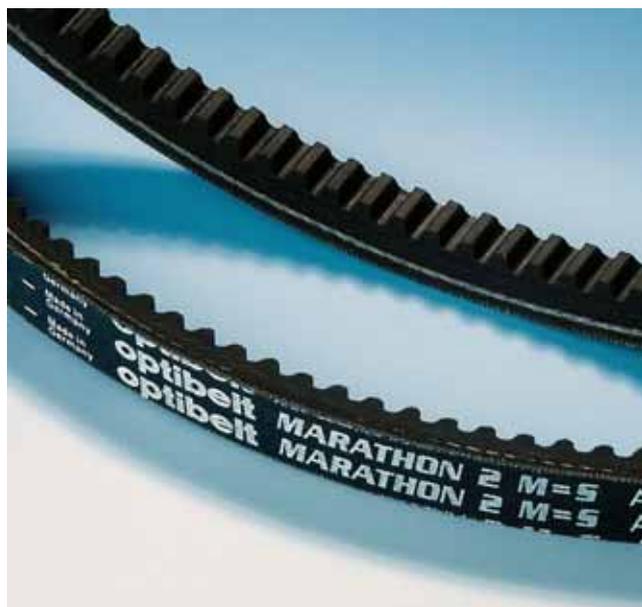
optibelt MARATHON 2 M=S

Структура:

- 1 Наружный слой
- 2 Полихлоропреновая резиновая смесь с поперечно расположенными текстильными волокнами
- 3 Слаборастяжимый корд из полиэстры
- 4 Облегаемая корд полихлоропреновая резиновая смесь
- 5 Поперечно расположенный слой кордовой ткани
- 6 Полихлоропреновая резиновая смесь с поперечно расположенными текстильными волокнами

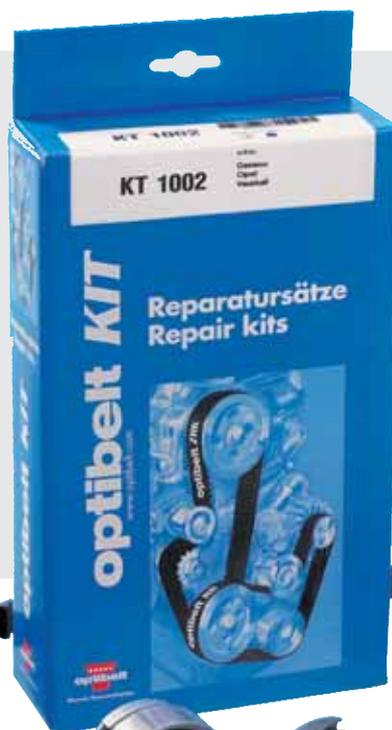
В зависимости от модели автомобиля Optibelt KIT состоит из одного/двух зубчатых ремней или поликлиновых ремней и натяжного ролика. Иногда в комплект KIT входят обводные и направляющие ролики.
